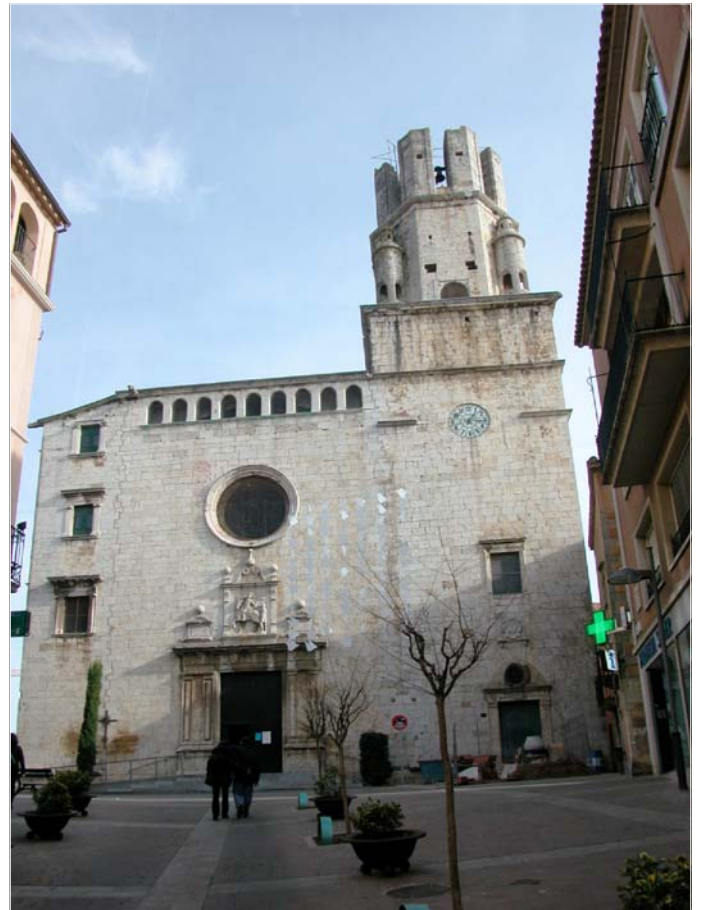
FAÇANA PLAÇA ESGLÈSIA

L'església parroquial és un volum de concepció bàsicament gòtica, un gòtic català robust i massís, amb diversos elements renaixentistes, com la portada, i una torre-campanar barroca, que ha romàs inacabada. És un edifici que forma un volum compacte i contundent, efecte que augmenta amb els diversos increments d'alçada que s'hi han produït.

L'interior té una nau gòtica de quatre trams de voltes de creueria i un àbsis poligonal. Al primer tram de la volta s'hi construí posteriorment un cor. A banda i banda de la nau, s'obren quatre capelles laterals, separades de la nau per un arc apuntat i cobertes amb volta de creueria. Algunes de les voltes conserven claus de volta esculpides. Entre les capelles del costat de tramuntana destaca el baptisteri, la primera. La pica de batejar ha estat traslladada al presbiteri. Al costat meridional les capelles van ser ampliades en profunditat i connectades entre elles al llarg del segle XVIII, formant una mena de nau lateral. Sobre la primera es bastí el campanar. La tercera, la central, la més gran, és l'anomenada Capella Fonda. El barroc d'aquestes ampliacions, i alguns elements renaixentistes fruit també de modificacions, es juxtaposen al gòtic de la nau central.

La façana es construí entre el segle XVI i XVII, amb una portada renaixentista que presenta un entaulament decorat amb triglif i, al cim, un relleu amb l'escena de Sant Martí a cavall i el pobre. Més amunt hi trobem un rosetó i, a la part superior, una galeria d'arcades. A l'extrem nord de la façana hi ha tres pisos de finestres també amb decoració renaixentista. A l'extrem sud, la torre barroca del campanar, amb una porta, on es toba un escut de la vila i la data 1762, i una finestra. A la finestra de la sagristia hi figura la data 1690.

- Adequació dels baixants.
- Si es procedeix a la compleció de la torre campanar, la nova intervenció s'integrarà cromàticament però evitarà la falsificació històrica tot posant en evidència la contemporaneïtat de l'actuació. En tot cas es tindrà especial cura en el rigor constructiu i la qualitat material que garanteixin un digne envelliment.

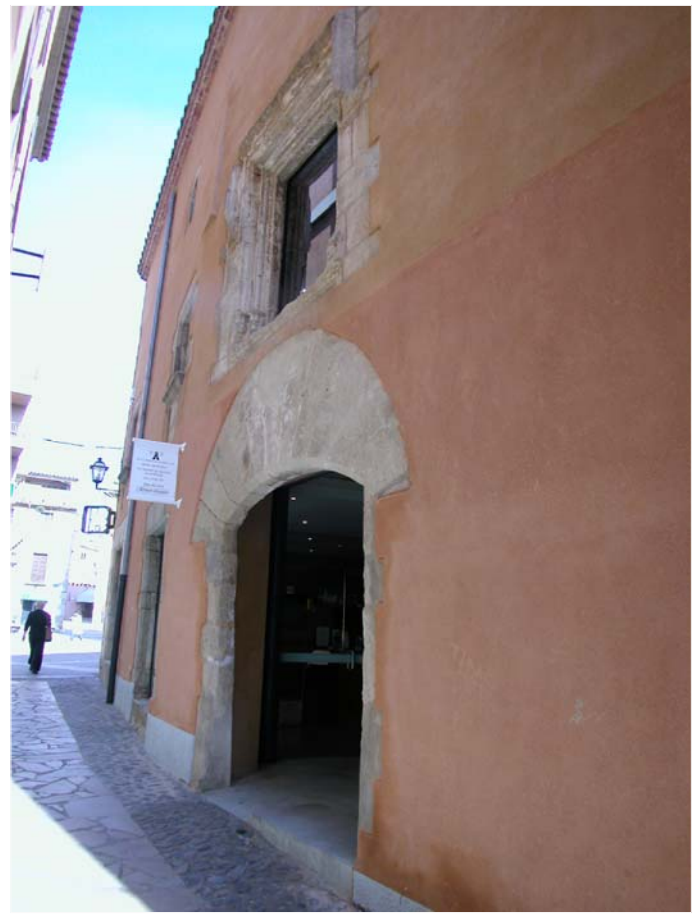
CANTONADA PL. ESGLÉSIA N° 8, C/ MAJOR

Casa senyorial de planta baixa, pis i golfes, de forma quadrangular, amb un minúscul pati interior. Està adossada al campanar i a la façana de l'església parroquial, amb els quals forma un conjunt.

Façana principal al carrer Major, amb un portal d'arc de gran dovellatge i al damunt, un finestral amb decoració renaixentista. Altres finestres són de tipus gòtic de llinda sobre mènsules. A la llinda d'una altra porta hi ha un emblema incís representant un peix (alusiu al llinatge Roger) i la llegenda ANNUS PACIS 1698. A la façana de la Plaça de l'Església hi ha dues balconades, i en una llosana, el relleu del peix i la data 1776. A la façana del c. d'en Vela hi ha un portal adovellat amb relleu heràldic llis. En els anys 1995-1996 s'ha rehabilitat l'edifici, transformant-ne considerablement l'interior, amb un tractament contemporani. A l'interior hi destacaven, a la planta baixa, voltes de maó pla i un plafó de rajoles polícromes del s. XVIII, al pis, la sala major i les alcoves amb voltes de llunetes.

A les golfes hi ha un notable embigat amb una gran jàssera. La construcció és de grans rebles i morter amb carreus angulars i pedra tallada a les obertures. Hi ha escassos rastres d'esgrafiats de tema geomètric a les façanes.

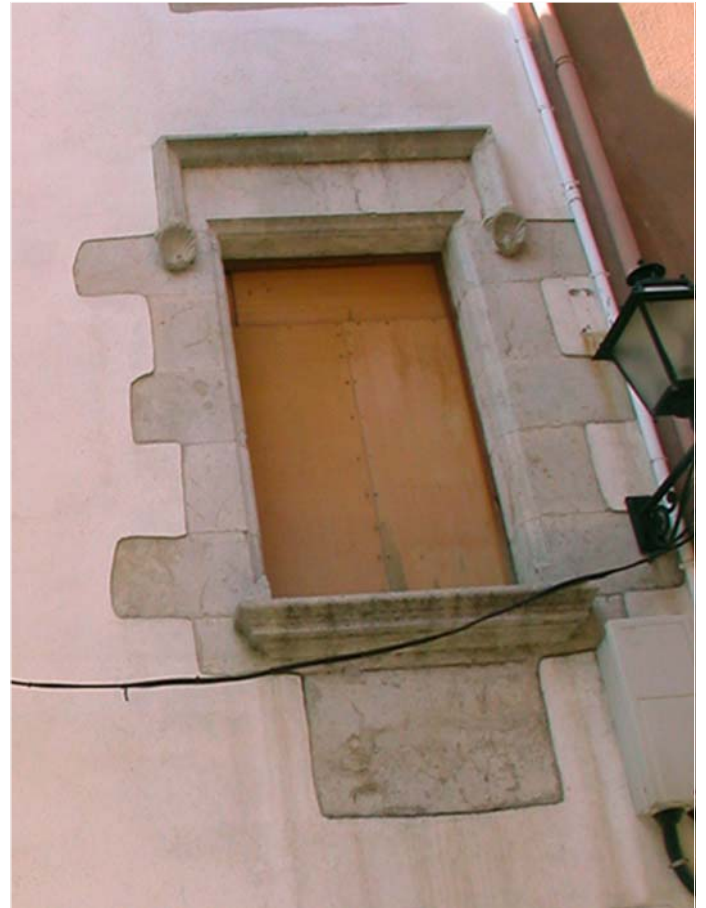
CARRER MAJOR Nº 6

Finestra renaixentista que es troba al primer pis de la façana d'una casa entre mitgeres de planta baixa i tres pisos. És rectangular, de pedra calcària ben treballada i polida. L'ampit és motllurat. La llinda és resseguida per un guardapols motllurat molt prominent que arrenca de dues mènsules esculpides en alt relleu en forma de petxina. És una de les poques obertures decorades que encara existeixen en el nucli medieval "Dins la Vila".

La façana actual té dos eixos de finestres en les tres plantes dels pisos i porta i dos finestrals a la planta baixa.

Es tracta d'una reforma recent, ja que fins fa poc, tal com encara diu l'anterior PEPIPH de 1990, era un edifici d'un sol eix, tenia una porta, de llinda sobre mènsules, però força alterada, i una finestra també amb marc de pedra, molt simple, a la tercera planta, i uns altres dos finestrals oberts en època molt posterior, a la planta baixa i al darrer pis.

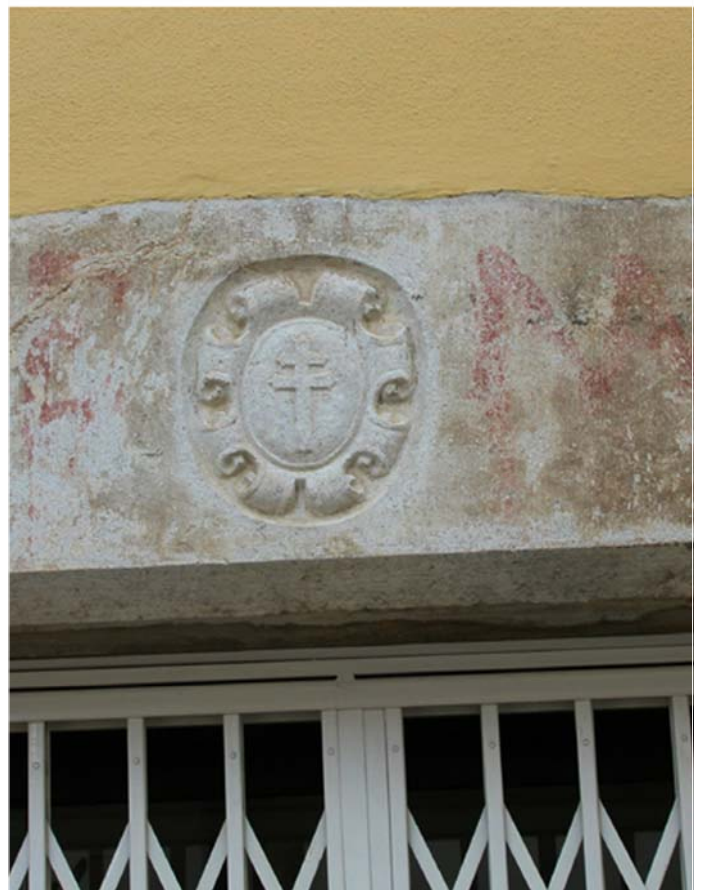
LLINDA

Tal com ja diu l'anterior PEPIPH de 1990, la casa, de tres plantes, on hi ha la llinda ha estat modernament modificada, s'ha degradat d'una manera lamentable i ha perdut el seu interès com a edifici representatiu del nucli d'origen medieval de "Dins la Vila. L'únic detall a destacar és la porta principal que ha restat "in situ" a la façana del carrer Notaria, prop del cantó amb el carrer Major. Al centre de la seva llinda, monolítica, de pedra calcària, hi veiem esculpit en baix relleu, l'emblema del Priorat de Santa Anna de Barcelona, que fou senyor feudal de Palafrugell. La creu patriarcal de Jerusalem és dins d'un relleu ovalat encerclat per una orla apergaminada. És notable el seu bon estat de conservació.

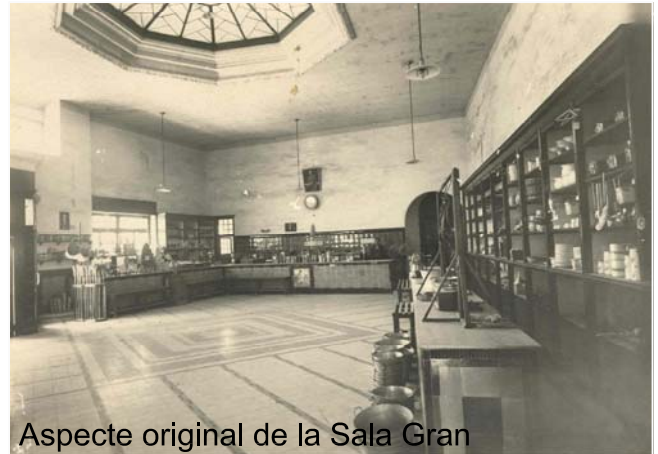
Aspecte original de la Sala Gran

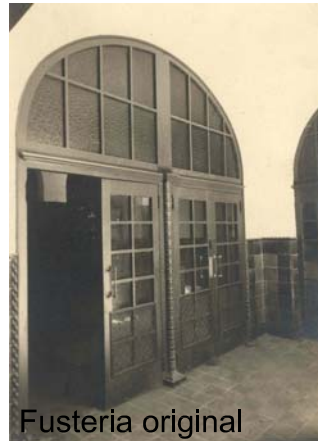
Fusteria original

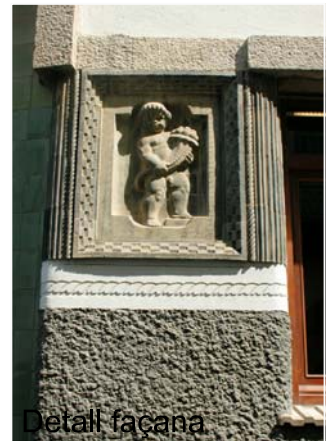
Detall façana

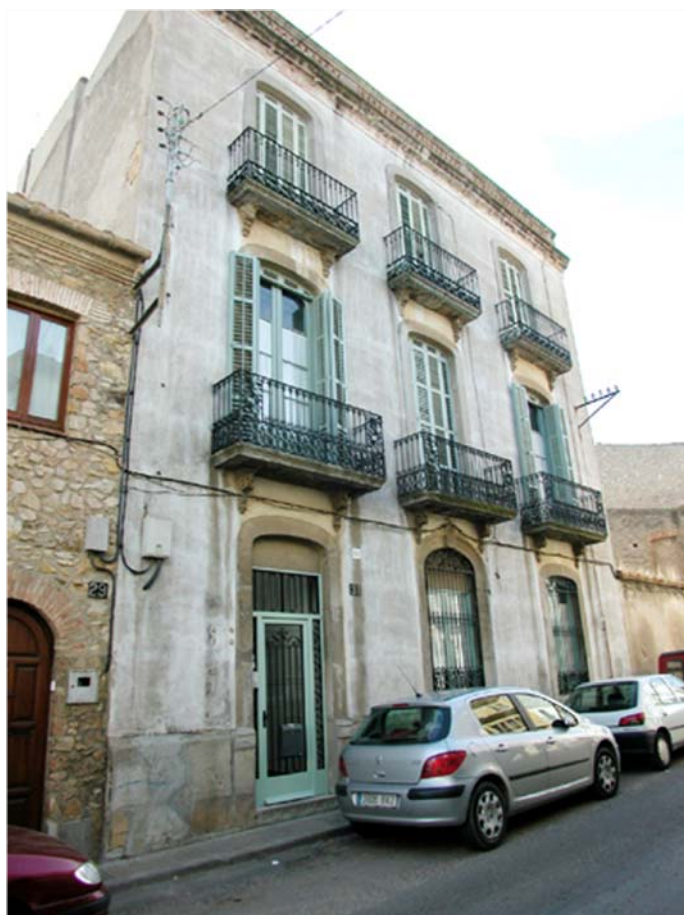
CARRER FONT Nº 31

Casa unifamiliar entre mitgeres. Tres plantes i tres crugies. Façana amb predomini dels buits sobre el ple. Porta entre dos finestrals i tres grans balconades d'identiques dimensions (amb llosanes sobre mènsules decorades i baranes de forja) a cada pis. Totes les obertures són d'arc i recerclades per ressalt de pedra que és llis excepte a la porta on té motlluratge i una falsa dovella clau en relleu on hi figura: E.C. 1868. La façana és rematada per cornisament motllurat i per una balustrada de terracuita entre pilars situats sobre els plens del mur. L'acabat és d'arrebossat i encalçat, sense rastres visibles de l'acoloriment original. Una alteració detestable és el canvi de situació de l'entrada, convertint en porta un dels finestrals i en finestra la portada original. L'interior resta força modificat, sobretot els baixos, en haver-se transformat en vivenda plurifamiliar. Torricó llop de sortida d'escala damunt la teulada.

- Adequar xarxes d'infraestructures adossades i aparells d'aire condicionat.
- Restituir el portal central i la finestra lateral.

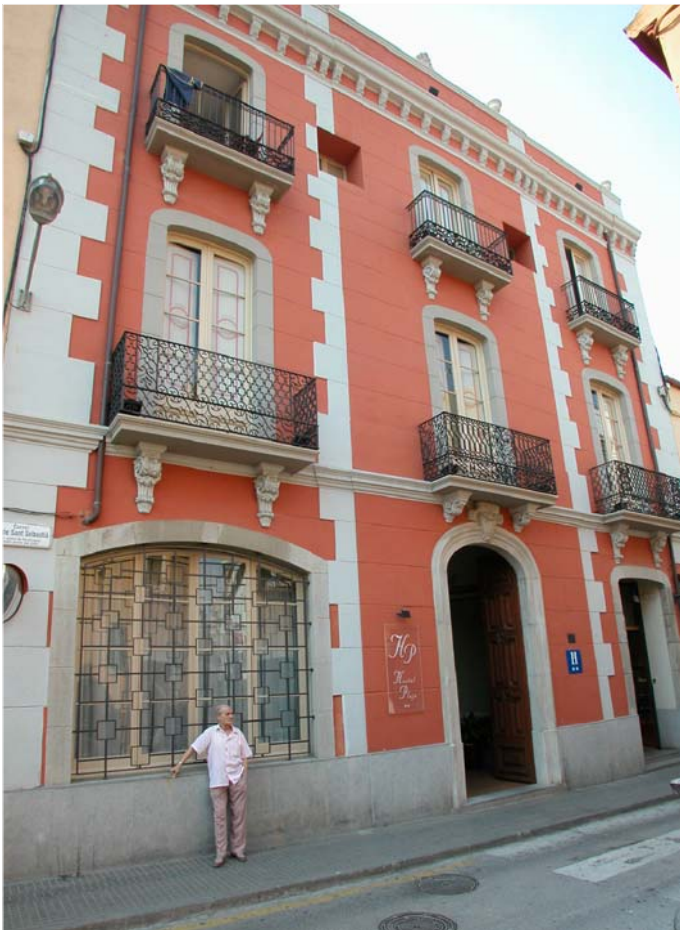
CARRER SANT SEBASTIÀ N° 34

Gran casa senyorial, entre mitgeres, de planta baixa i dos pisos, estructurada en tres crugies. Gran portalada d'arc amb emmarcament motllurat, de pedra. A cada pis tres balconades, en degradació, amb llosanes i baranes de forja. Cornisament motllurat sobre mènsules sota els balcons.

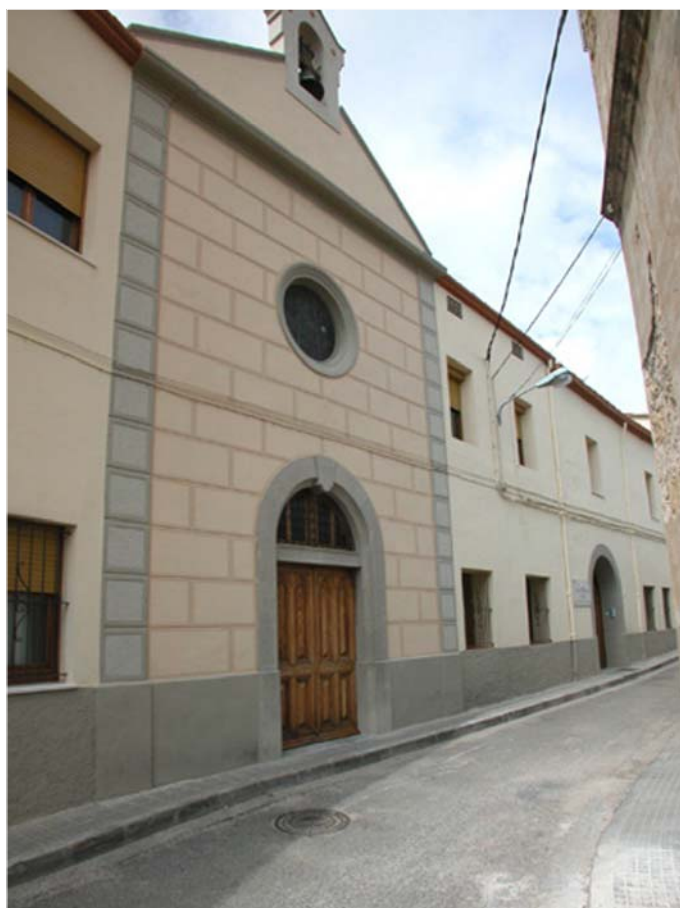
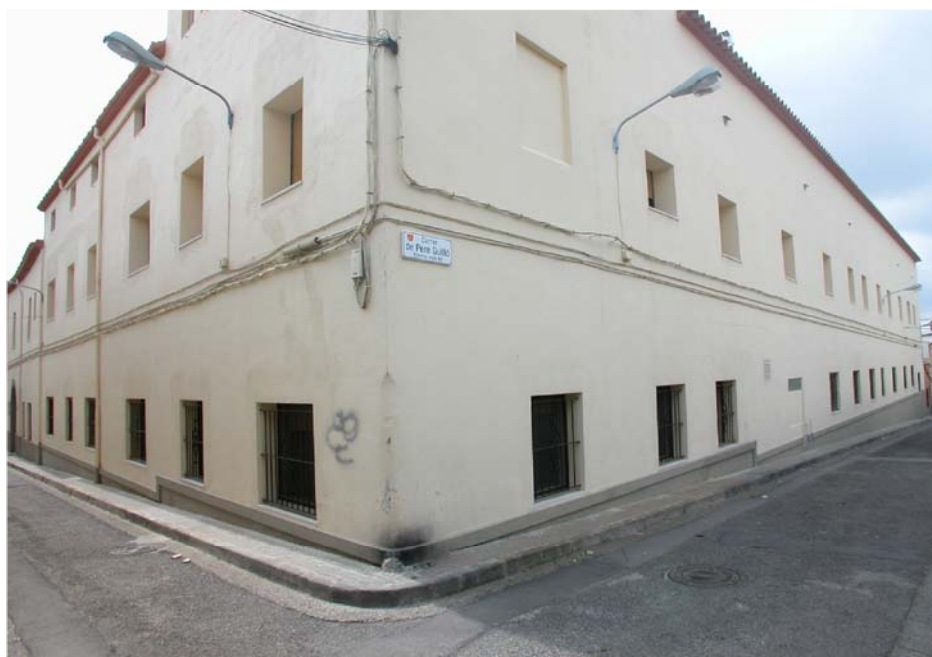
CARRER PEDRÓ PETIT Nos 5-15

| <b>ESTAT DE CONSERVACIÓ</b> | bo |

- Substituir: Imatge recent damunt espadanya

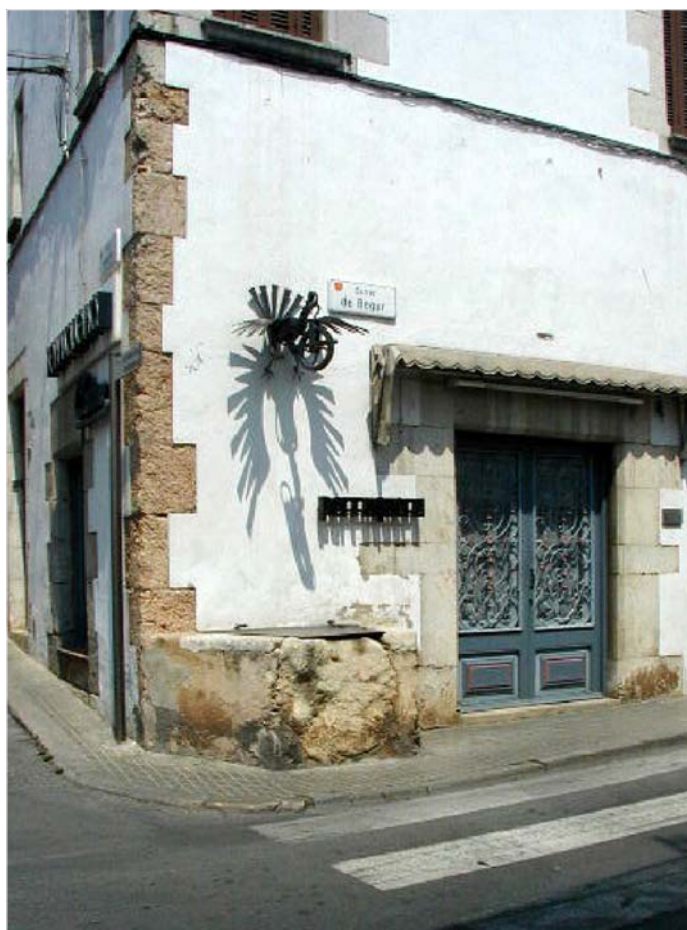
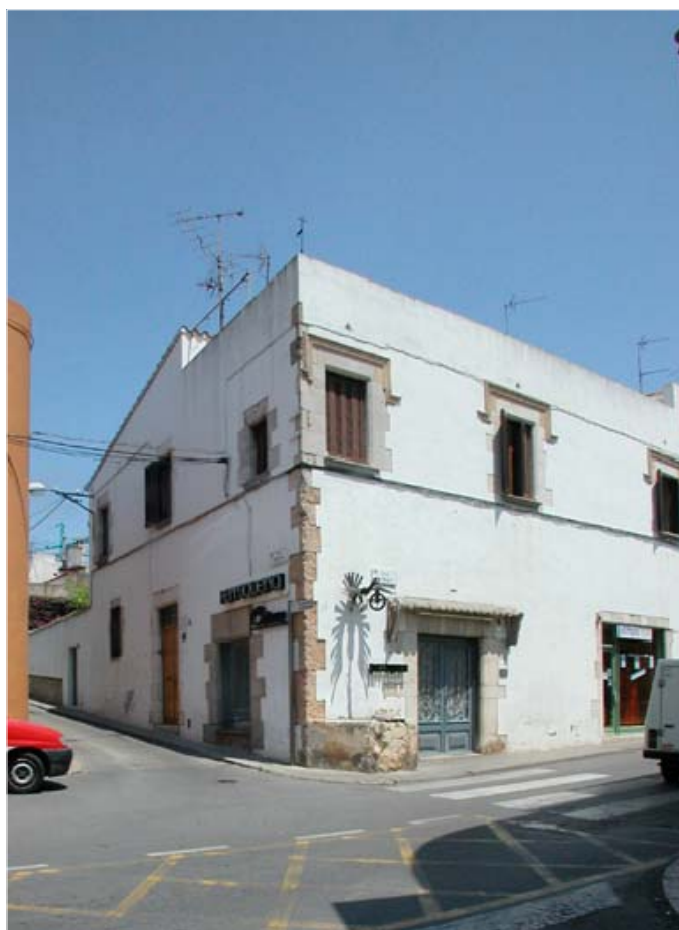
CARRER BEGUR Nº 1

**NÚM. D'IDENTIFICACIÓ** 068  
**DENOMINACIÓ** POU D' EN BONET  
**ADREÇA** c. de Begur, 1  
**PARCEL·LA**  
**NUCLI** La Vila  
**ÈPOCA** s. XVIII  
**ESTIL** popular  
**AUTOR**  
**ESTAT DE CONSERVACIÓ** bo

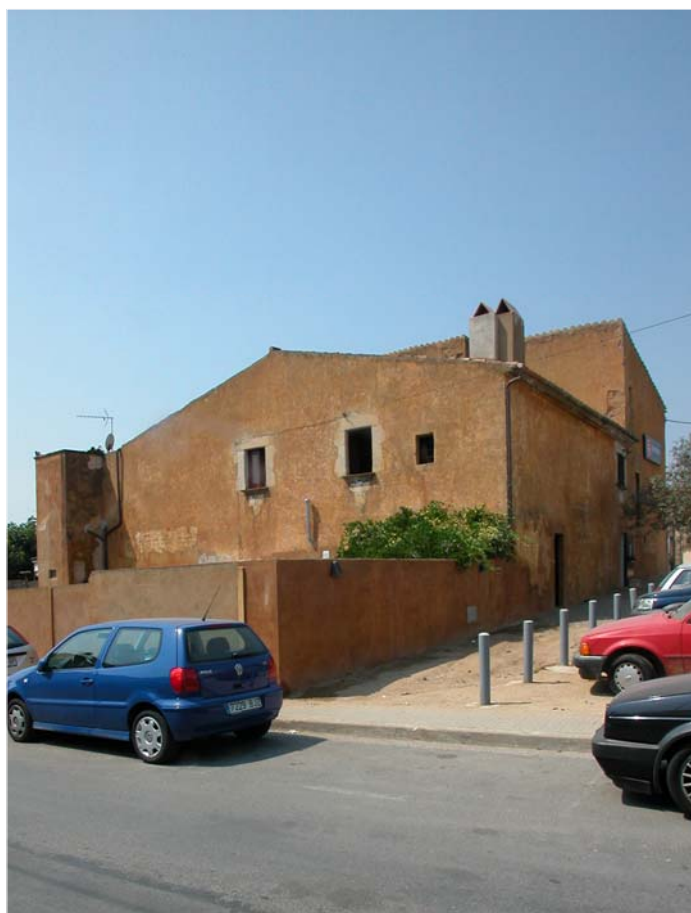
CARRER FITOR Nos 1-3

Cal valorar força positivament l'escassa degradació dels interiors, amb voltes de pedra morterada o de maó als baixos i voltes de llunetes o embigats al pis.

Es podran realitzar ampliacions de volum , d'acord amb l'edificabilitat que li atorgui el POUM, mitjançant un projecte d'intervenció que haurà de ser avaluat per la comissió de patrimoni i que haurà de respectar els elements i valors que han motivat la catalogació de la finca.

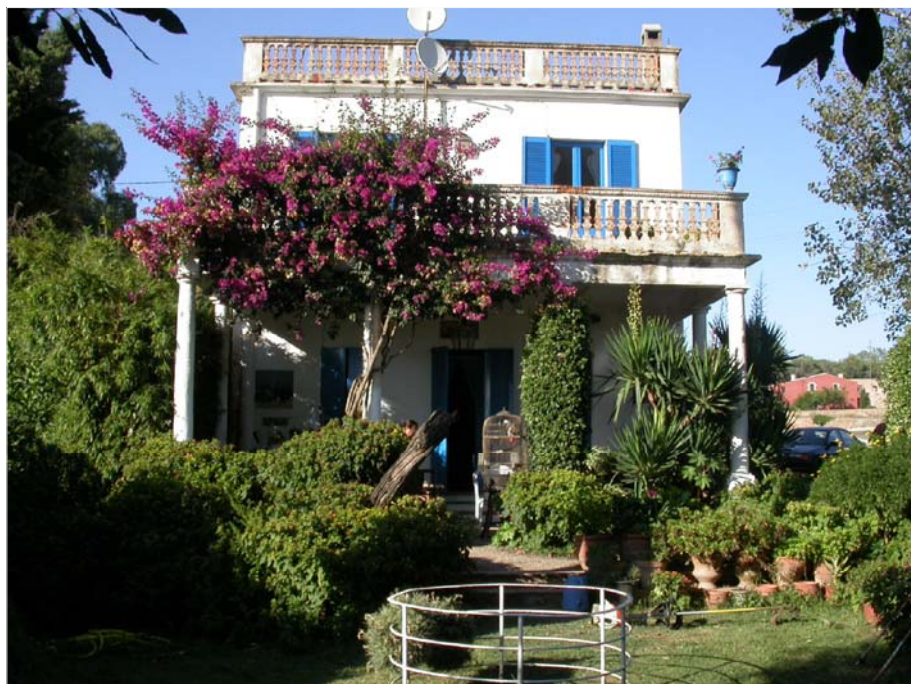
CASA GALLART DEL BRUGUEROL o CAN POL

Casa unifamiliar envoltada per un espai originàriament de jardí i horta. Consta de planta baixa i pis i dues crugies. Parells de grans obertures rectangulars a les dues plantes a la façana principal (a migdia), davant la qual hi ha un pòrtic-terrassa sobre columnetes cilíndriques metàl·liques, amb balustrada a la terrassa situada a nivell del pis, element que dóna a l'edifici un cert aspecte colonial. Murs arrebossats i actualment del tot encalçats. Coronament de balustrada a tot volt.

Tenen interès les restes del jardí – ara molt degradat – sobretot les dues altes palmeres davant la façana, que formen part de la imatge d'aquest edifici.

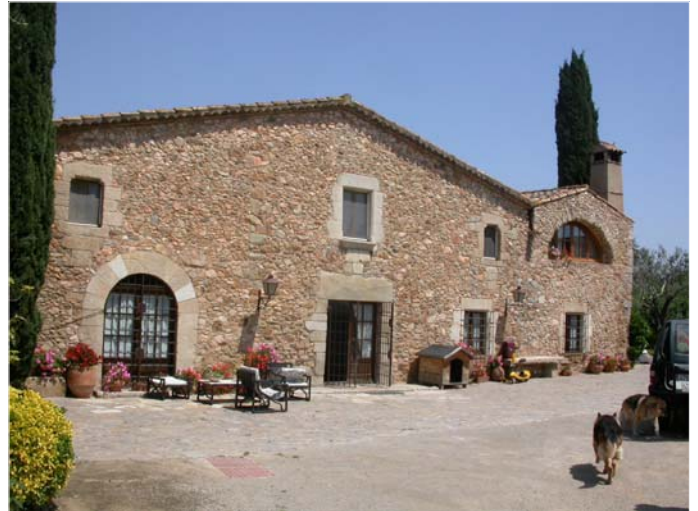
CAN FERRER O CAN FIEGO

La restauració d'ambdues masies – amb eliminació de vells arrebossats i aprarició de nous elements “ de pedra ” – és un model de l'historicisme ingenu que tantes degradacions ha produït, sobretot en els edificis convertits en segones residències, com aquests. El conjunt de coberts de Can Ferrer, amb la torreta del molí de vent desaparegut, és un exemple d'intervenció desafortunada.

- Substitució: Falsificacions historicistes de les darreres restauracions i intervencions en els coberts de Can Ferrer.
  - Per l'especial interès cultural d'aquest edifici, es proposa instar la declaració de BCIN.
-

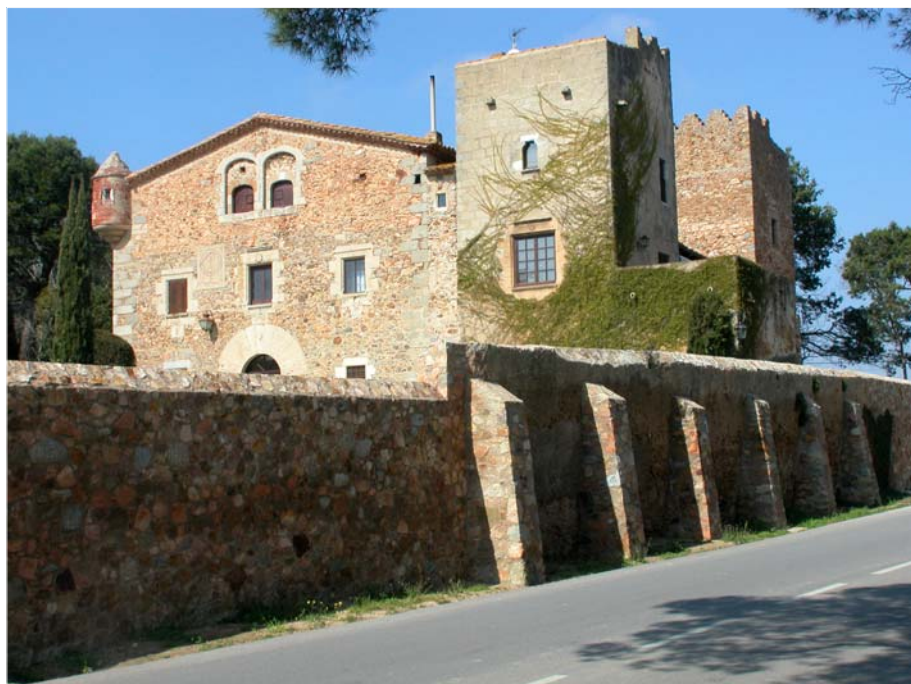
CAN BORRELL O CASTELL DE SANTA MARGARIDA

Gran masia fortificada. Edifici de dues plantes més les golfes sota la teulada de doble vessant sobre els murs laterals. La façana, a migdia, té portal d'arc de mig punt de gran dovellatge i al pis tres finestres rectangulars, la central amb guardapols i un emblema en relleu a la llinda. Dos grans badius s'obren a les golfes. A l'angle sud-oest hi destaca una garita amb coberta cònica sobre un gran bassament de pedra amb cercles en degradació acabats en un mènsula esculpida en forma de cap humà. Al sud-est es dreça una torre quadrangular coronada amb merlets esglaonats que era separada de la casa i posteriorment hi fou ajuntada. En època molt més recent -segurament en el segle XIX- es construí una torre parella al nord-est i un cos avançat entre ambdues torres que té una galeria d'arcades. La torre antiga que s'obre al mur de migdia de la torre s'hi ha col·locat modernament. L'interior s'amplià sobretot en el s. XIX; algunes habitacions tenen pintures murals d'aquesta època. Actualment pertanyen a aquesta casa pairal també les masies veïnes de Can Codina i Mas Espanyol. A l'altre costat de la carretera vella de Calella hi ha restes d'un jardí romàntic que va ser degradat l'any 1987 en construir-hi una pista de tennis.

Recuperació de la part del jardí degradat per la constucció de pistes de tennis.

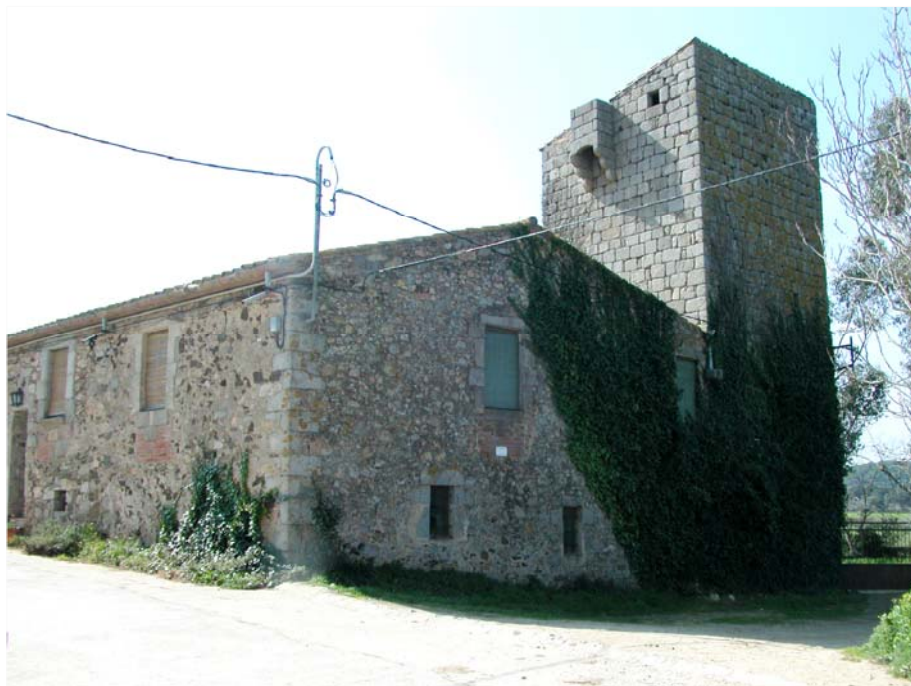
**NÚM. D'IDENTIFICACIÓ** 101  
**DENOMINACIÓ** MAS FINA  
**ADREÇA**  
**PARCEL·LA** 3682104  
**NUCLI** Ermedàs  
**ÈPOCA** s. XVI-XVII  
**ESTIL** popular  
**AUTOR**  
**ESTAT DE CONSERVACIÓ** mitjà

- Substitució dels coberts d'estabulació

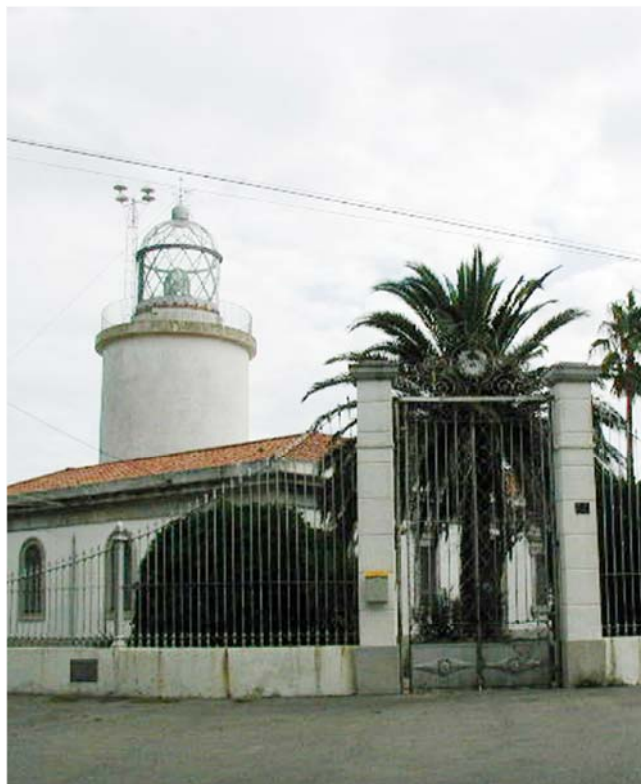
PASSEIG PAU CASALS N° 64

El far es troba a migdia i a un nivell una mica més baix que el conjunt edificat del santuari de Sant Sebastià. L'edifici s'estructura en diferents cossos d'una sola planta que creen un conjunt rectangular amb un espai central en el qual es derça la torre de senyals, cilíndrica, coronada per la terrassa en la qual hi ha la cúpula de l'aparell òptic. Conserven externament, llurs estructura original, les ales d'edifici dels costats del nord, sud i ponent; a la darrera i correspon la façana principal amb l'entrada dividida en tres crugies per franges verticals ressaltades; obertures rectangulars i d'arc de mig punt amb marc ressaltat, cornisa motllurada molt prominent i a sota una franja horitzontal que té una inscripció amb grans caràcters en relleu: FARO DE SAN SEBASTIAN-REINADO DOÑA ISABEL SEGUNDA- INAUGURADO EN 1857-  
Les façanes laterals tenen finestrals d'arc i cornisament.

Per l'especial interès cultural d'aquest edifici, es proposa instar la declaració de BCIN.

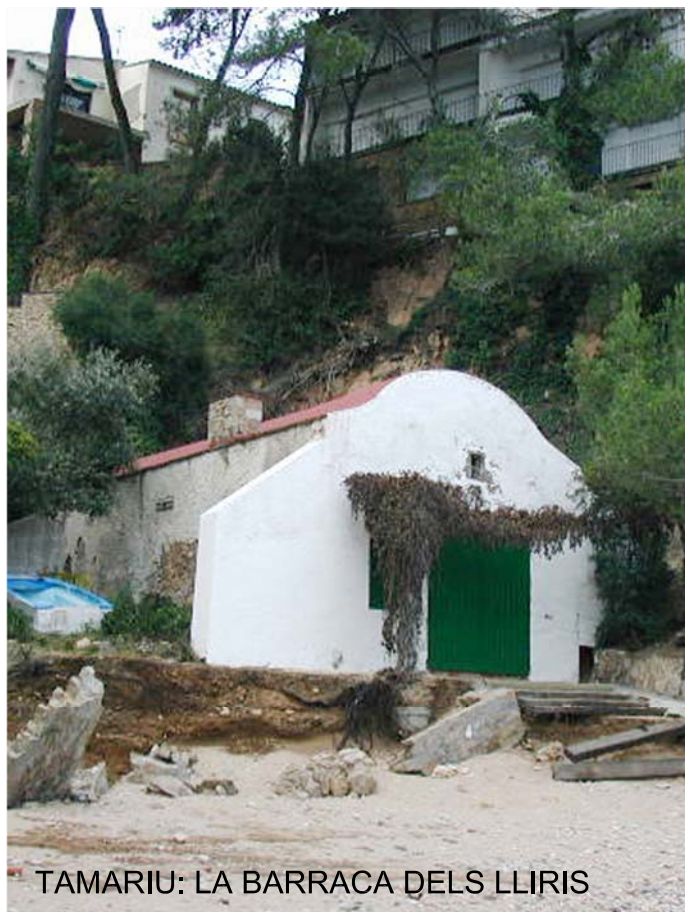
TAMARIU: LA BARRACA DELS LLIRIS

Les dimensions grans del portal de la barraca són les dients per a guardar-hi la barca de pesca de la qual solien disposar aquests tipus d'agrupacions recreatives. S'hi conserven alguns plats de la primitiva vaixel·la de terrissa amb el nom gravat (Liris); també n'hi ha algun procedent d'una altra famosa barraca-societat de Tamariu, ja desapareguda (La Xerinola).

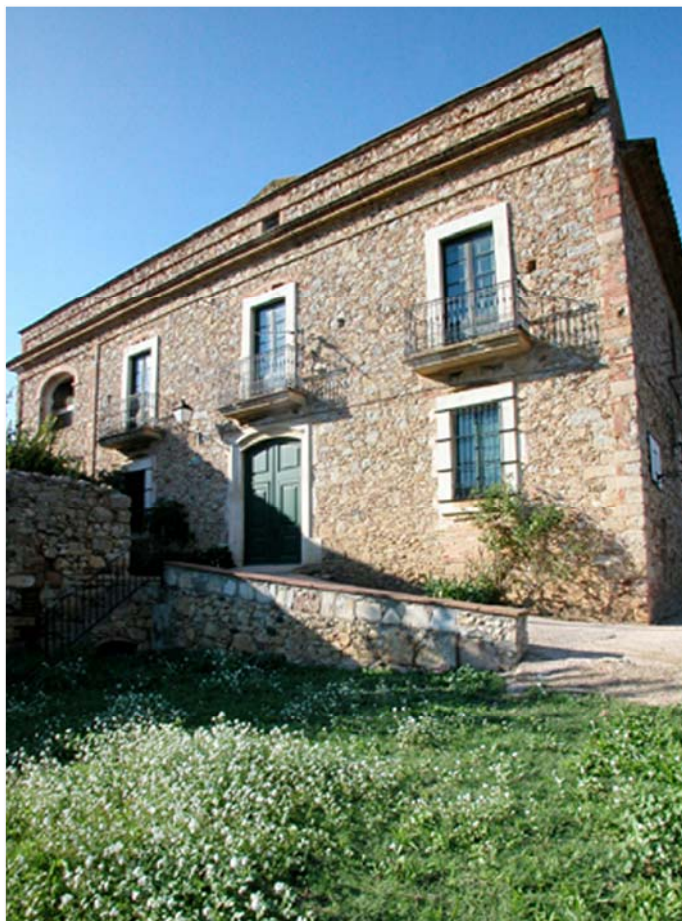
ESCOLES PÚBLIQUES DE LLOFRIU

Els paraments exteriors es deixaren sense arrebossar, la qual cosa no devia ser la idea original, ja que l'aparell i fins elements com els ressaltos decoratius, són fets amb simple pedruscall barrejat amb trossos de terrissa.

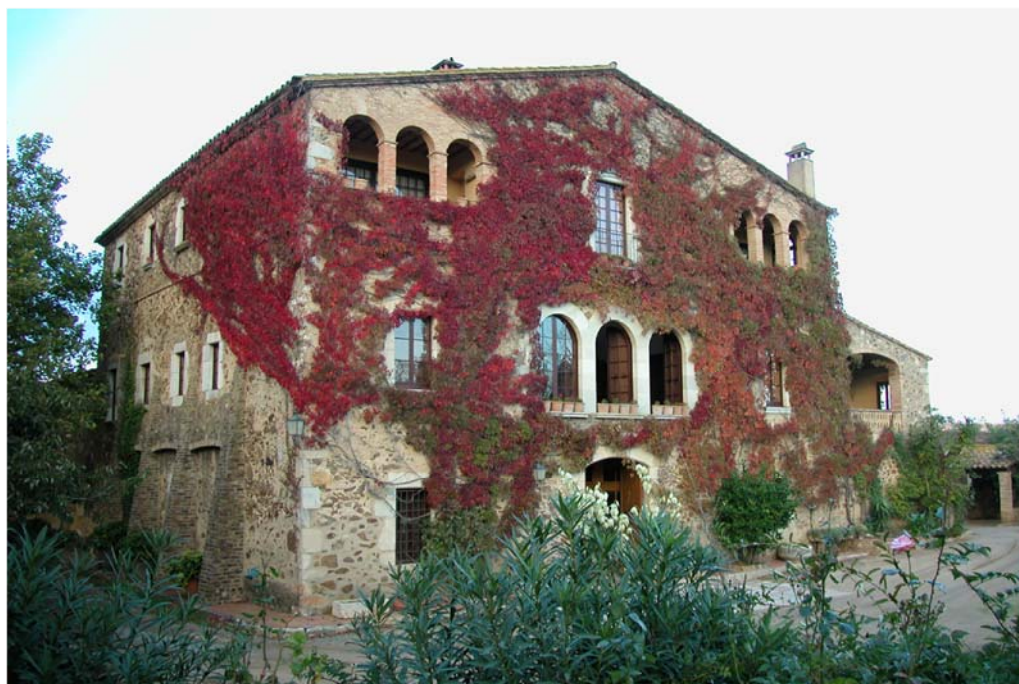
LLOFRIU: MAS PLA

Masia de volum i dimensions grans. És de planta quadrangular, de plantes i teulat a doble vessant. Les obertures amb llindes monolítiques i alguns badius, eren disposades ordenadament i mantienien l'estructura original de les diferents façanes. A l'interior el casal ha conservat la distribució d'espais. Predominen les voltes de maó de pla als baixos i primer pis (voltes de llunetes), on accedeix una ampla escala de pedra. Aquesta planta noble s'estructura a l'entorn de la gran sala central, al fons de la qual hi ha la llar i a la qual donen les altres estances, a cada costat. El casal es construí sense enderrocar el mas més antic, que quedà adossat al costat de tramuntana. Es distingeix perfectament per les dimensions més reduïdes, de dues plantes i amb teulada de dues pendents.

Data porta principal: 1848. Data en una finestra a la façana oest: 1855

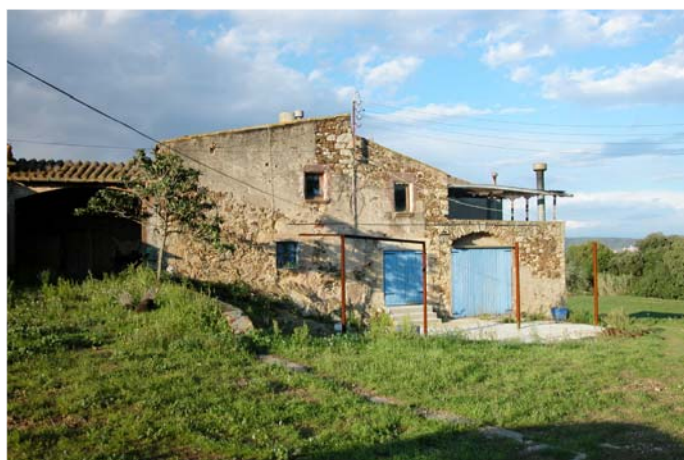
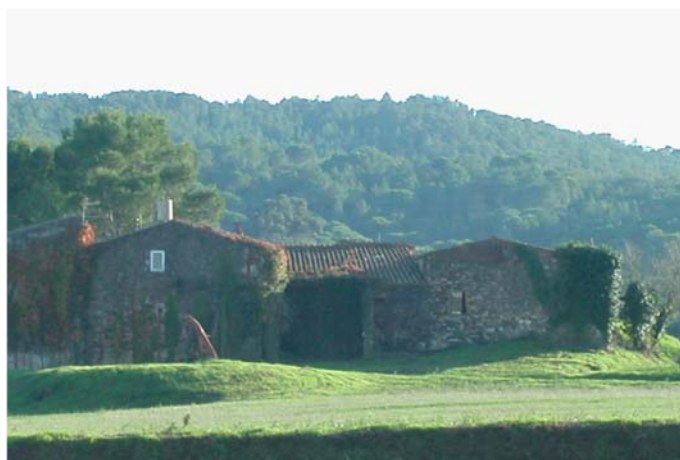
LLOFRIU: MAS RIERA

**NÚM. D'IDENTIFICACIÓ** 143  
**DENOMINACIÓ** MAS RIERA  
**ADREÇA**  
**PARCEL·LA** 00100108  
**NUCLI** Llofriú - Sobirà  
**ÈPOCA** s. XVIII (1701)  
**ESTIL** popular  
**AUTOR**  
**ESTAT DE CONSERVACIÓ** mitjà

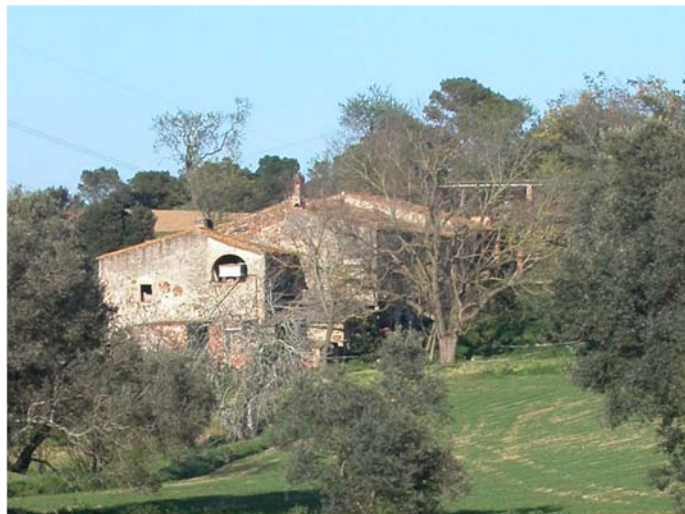
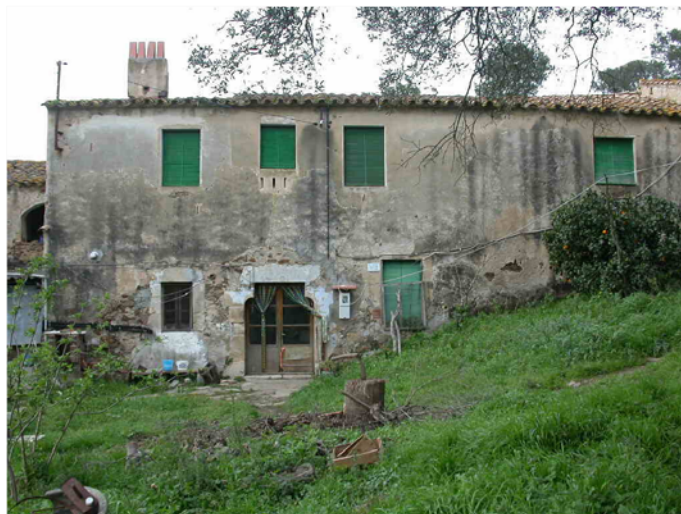
LLOFRIU: MAS PRATS

Petit mas situat al sector de llevant del paratge de Sobirà. L'edifici és de dues plantes amb teulat de dues vessants sobre els murs de més llargada. Un dels cossos laterals configuren un reduït pati posterior, clos la nord per paret de tanca. Es mas actual és fruit de diferents reformes, si bé la disposició a l'entorn del pati semblaria respondre ja a l'edificació primitiva. Una dependència quadrangular s'afegí a l'interior i en un angle de dit pati, alterant-lo. S'hi creà un conjunt constructiu de marcada rusticitat. Façana principal, a migdia; porta que era de tipus gòtic, amb llinda sobre mènsules. En resten els brancals i les dues mèncules de quart de cercle. L'obertura fou sobrepujada amb rajols i damunt s'hi col·locà una nova llinda que té gravat. 1845. Les finestres del pis, sense pedra, són d'aquest moment amb alguns carreus de gres i dues finestres fetes amb la mateixa pedra, així com el parament, corresponen a l'obra primitiva (segle XVI ?)

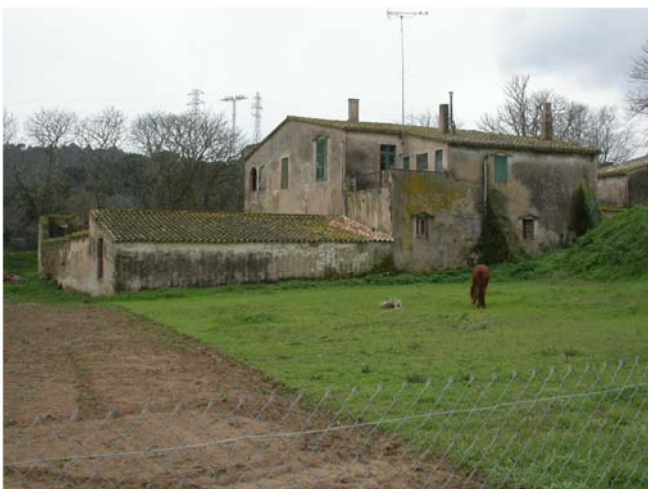
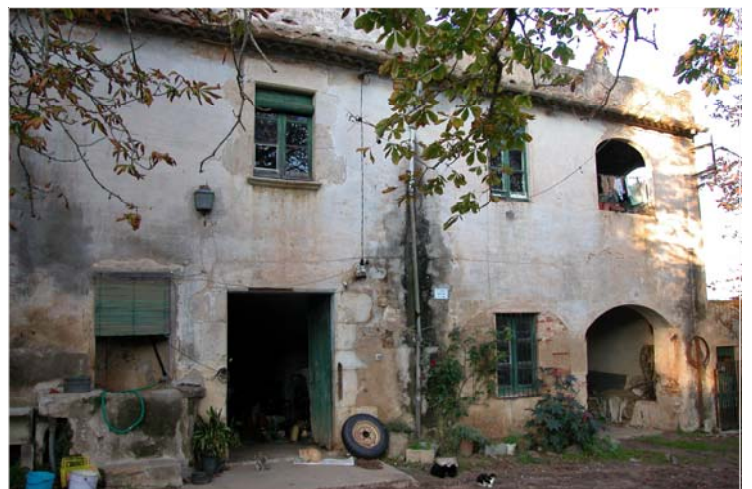
LLOFRIU: MAS BARRIS O MAS D'EN TRILL

Entorn: marges i espai lliure (pati, era, etc.) al voltant de la masia i vegetació (xiprers, oliveres i castanyers).

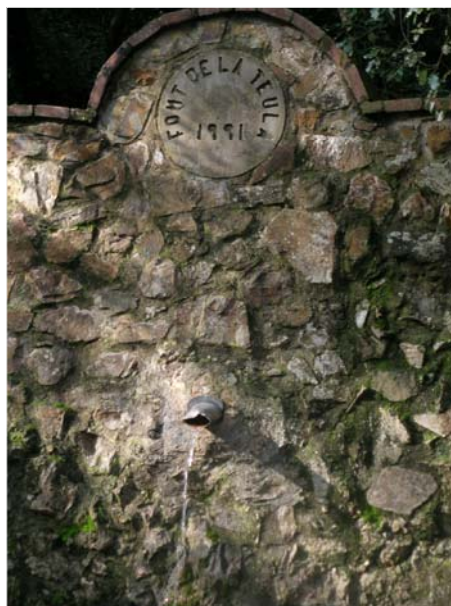
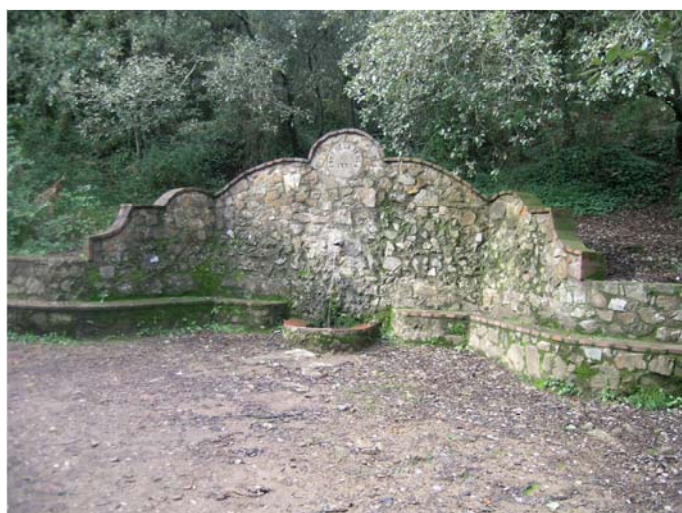
FONT DE LA TEULA

La degradació de la font i de l'indret s'ha produït en els darrers quaranta anys, i en alguns casos, com en la destrucció del mur, de manera provocada. Han desaparegut unes taules de pedra, fetes amb moles. Un grup d'enormes eucaliptus moriren a causa de la fred de l'hivern del 1956.

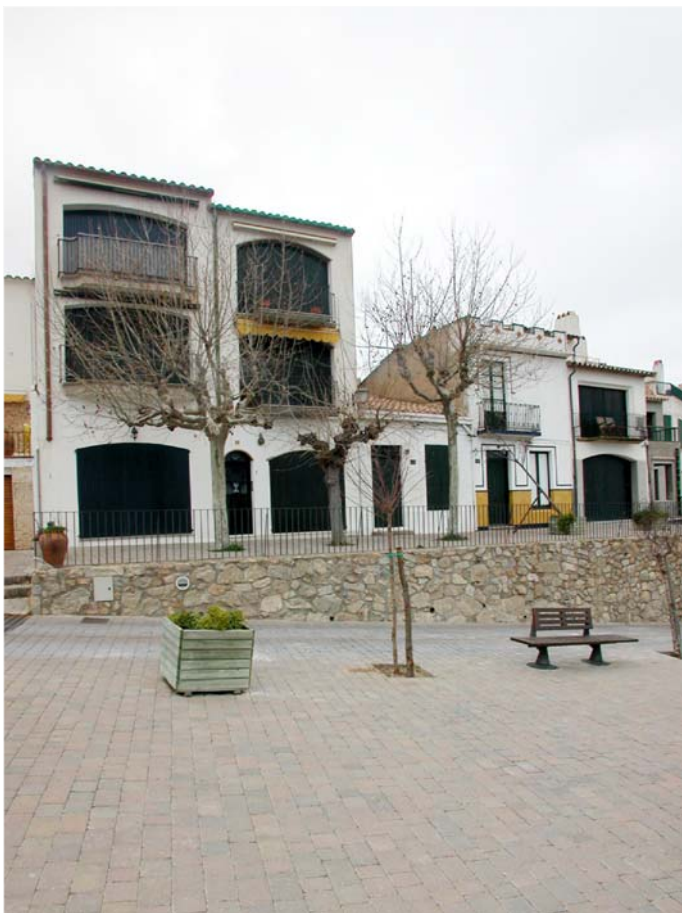
LA BARANA: CARRER FRANCESC ESTRABAU Nos 12 al 20

A two-story white building with a balcony and a large arched window, situated behind a high stone wall. The balcony has a black metal railing and wooden furniture. The stone wall is made of irregular stones and has a small opening. The building has a tiled roof and a chimney.

Protecció dels edificis: núm. 12: nivell 3, núm. 14: nivell 2, núm. 16: nivell 3, núm. 18: nivell 3, núm. 20: nivell 3

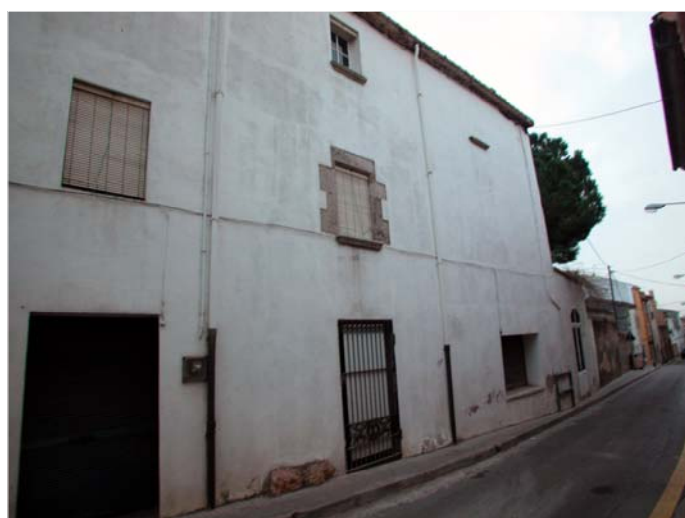
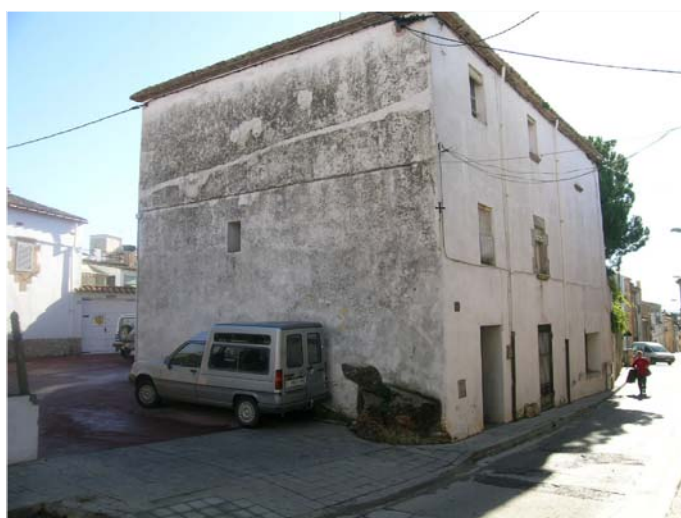
CARRER DE PALS Nos 38 al 50

| <b>DENOMINACIÓ</b> | MASIA c. de Pals, 38-50 | |

Juntament amb la masia, es conservarà un espai lliure al seu voltant que permeti entendre el seu entorn original.

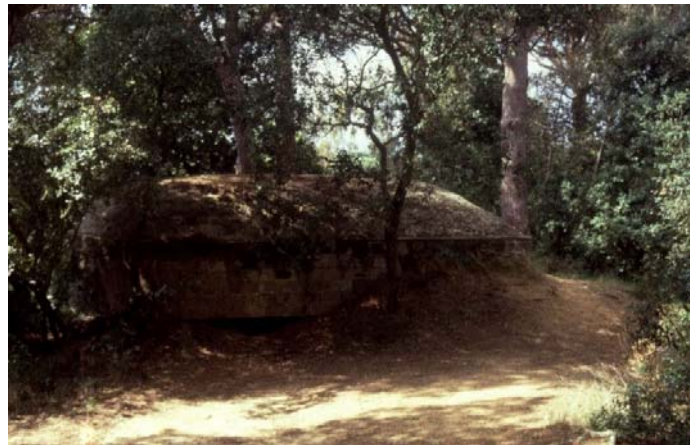
Niu de metralladores B

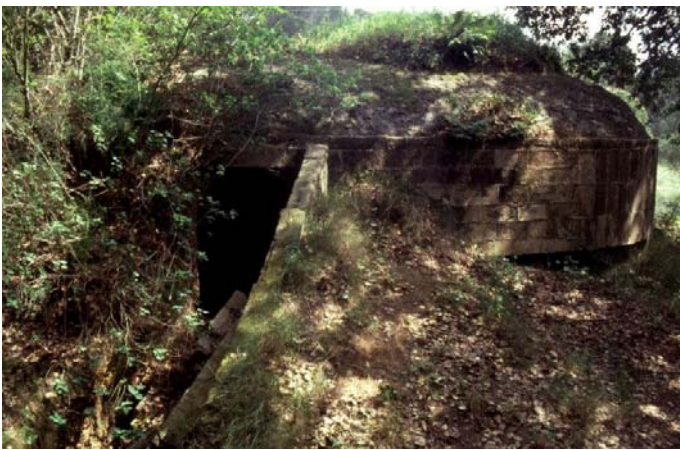
Niu de metralladores A

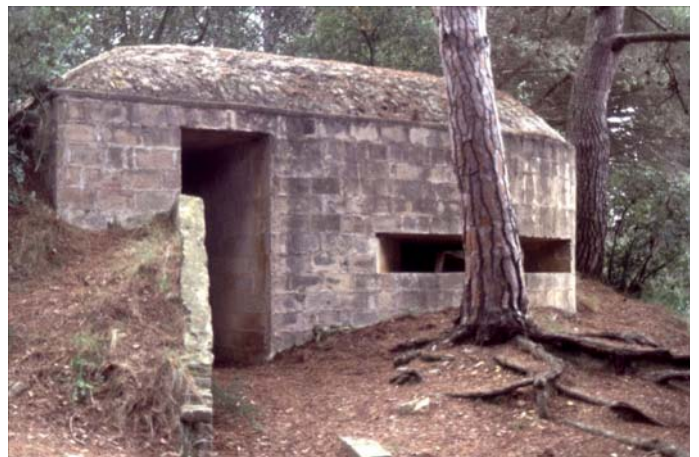
Niu de metralladores B

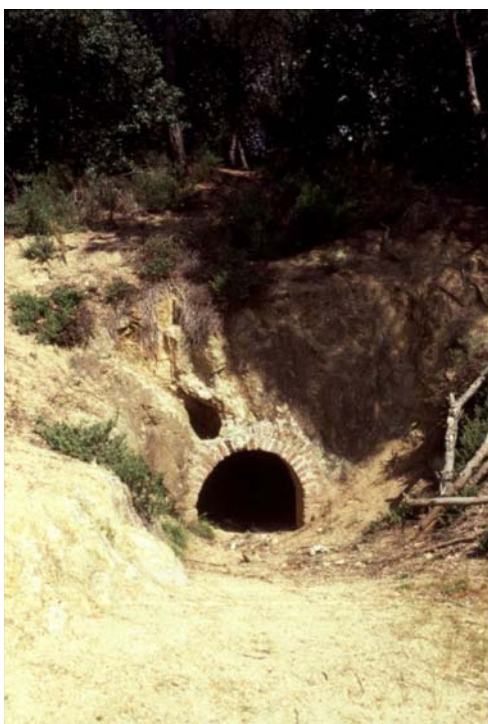
Entrada al túnel

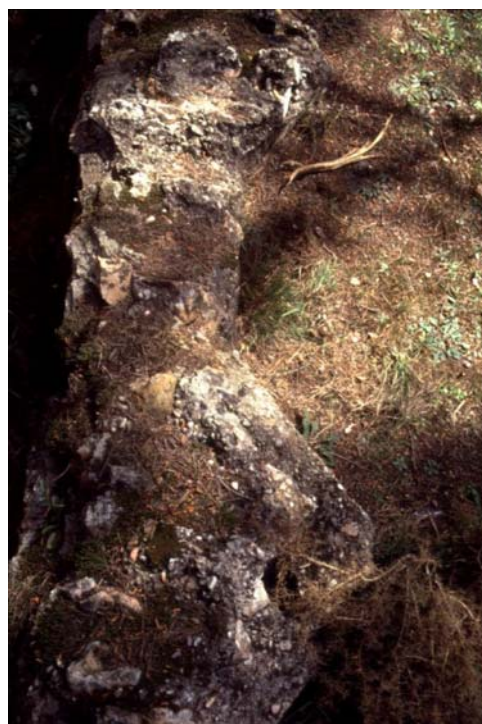
Base de formigó del tancament de la trinxera

Donat el nivell de freqüentació de les construccions militars existents (es troben en un lloc habitual de passeig, molt proper a l'autovia Palafrugell-Calella) i el seu caràcter únic i rellevant per la conservació de la memòria d'un període clau en la història del país, creiem necessària la seva conservació i revalorització. Recomanem una ràpida intervenció per evitar la seva degradació així com garantir la seguretat i la informació de qui accedeixi a aquests espais.
